***Utvärdering av fogningsmetod för
PVC-dukar på Big Image i Täby***

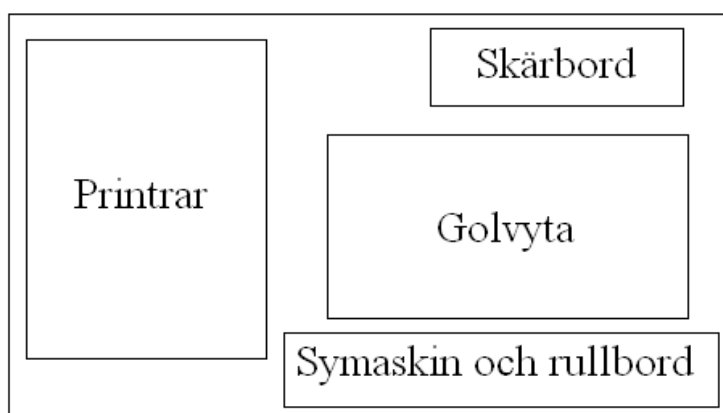
Figur 4 Lokalens layout.

Processen sker enligt Figur 3 mellan stationerna i **Figur 4**. Fogningen och skärningen sker efter tryck även då fogen görs på längden. Skarvar kommer oberoende av fogningsmetod att lämna efter sig en oregelbundenhet i dukens yta vilket reducerar bildkvaliten.

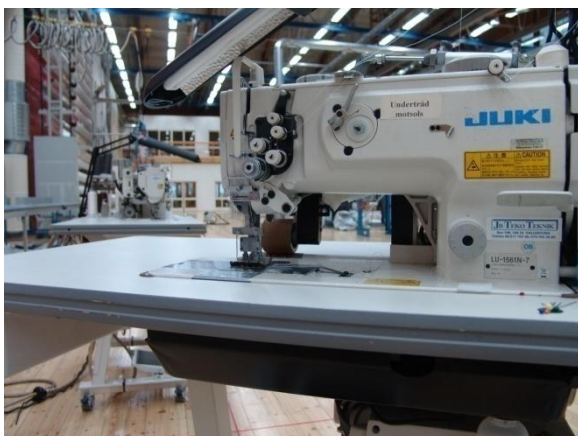
Figur 5 Symaskin som används för att foga dukar och sy kanter.

För närvarande använder sig av företaget av symaskin då de skarvar material (Figur 5). För att materialet ska få plats i symaskinen måste det rullas hårt vilket är ett moment som tar mycket tid. Även kanter förstärks med en vikning och söm i dessa symaskiner. Detta är en tvåstegsprocess där det första steget är att antingen nåla eller tejpa in kanten. De långa rullarna lyfts sedan upp från golvet till ett rullbord (Figur 6) och skjuts in i symaskinen. Det krävs ofta två personer för att sy dukarna varav en håller upp rullen som ofta är längre än rullbordet och den andra personen sköter symaskinen. Då dukarna sys bildas ibland vissa rynkor i materialet vilka dock inte är stora nog för att vara störande.

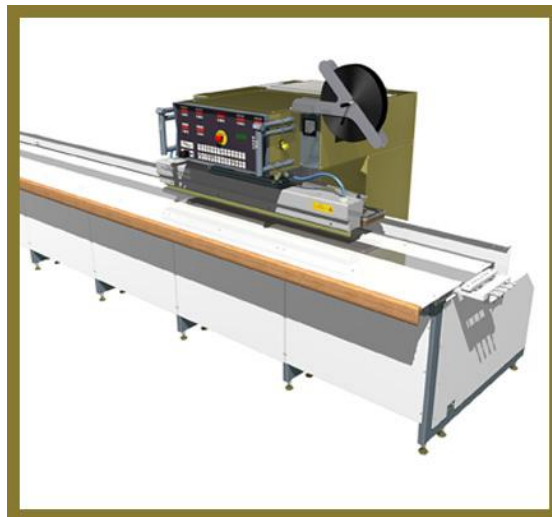
Figur 7 Forsströms högfrekvenssvets TD 200-800.
Källa; Forsströms hemsida [7].

Maskinerna som används vid högfrekvenssvetsning (Figur 7) är ofta stora och kommer vid installation tillsammans med ett bord med en skena på. Istället för att mata materialet är materialet stationärt på bordet och maskinen flyttas manuellt längs skenan. Ett av de största företagen som tillverkar högfrekvenssvetsar är Forsström. Priset för en mindre högfrekvenssvets från deras sortiment beror på hur långt bord man vill ha och hur lång och bred elektrod man behöver. Enligt säljare på Forsström krävs det, för en elektrod med storleken $140*30\text{mm}^2$, en maskin som är på 12kW vilket tillsammans med ett bord på 10 meter kostar ca 750 000kr [8].

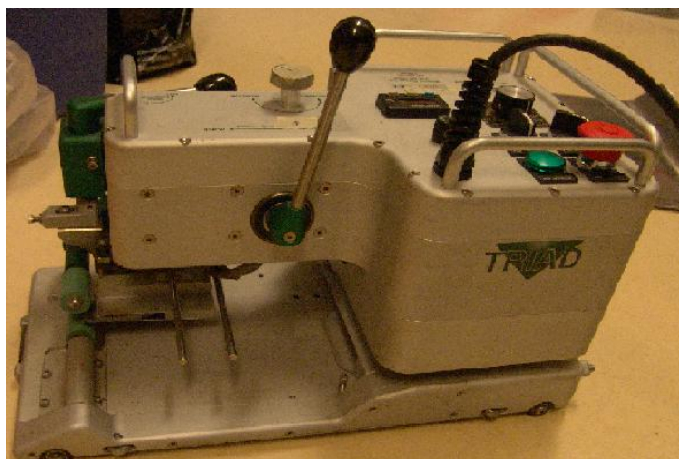
Figur 8 Svets med värmekil

De processparametrar som är variabla är temperatur, hastighet och tryck. Trycket är trycket i rullarna som sammanfogar de upphettade dukarna. Temperatur är temperaturen i värmekilen som värmer upp dukarna.

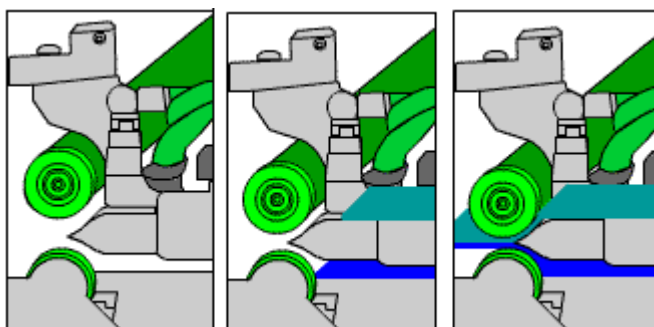
Figur 10 Process vid svetsning med hett verktyg. Källa; Sineqco hemsida

Svetsmaskinen fungerar enligt Figur 10. Dukarna som matas fram av 2 rullar (nummer 3 i Figur 9) och värms upp på var sin sida av den varma kilen innan de pressas samman av matningsrullarna.

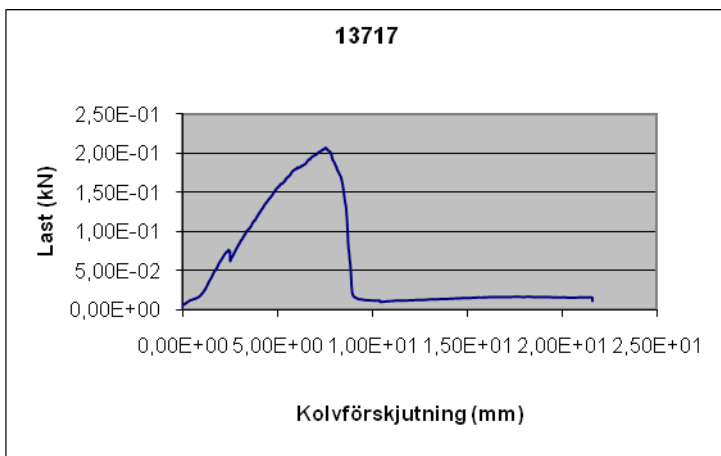
Figur 16 Provnummer 13717. Dragprov av hel vinyl fogad med tejp 4945F från 3M vilket åldrats i 6 månader. Ojämheter i kurvan beror på att lasten lades på manuellt och uppehåll gjordes då skärmen uppdaterades. Kurvan är inte vertikal efter maximala lasten vilket beror på att tejsen gör sönder delvis men fortsätter att ta upp last.

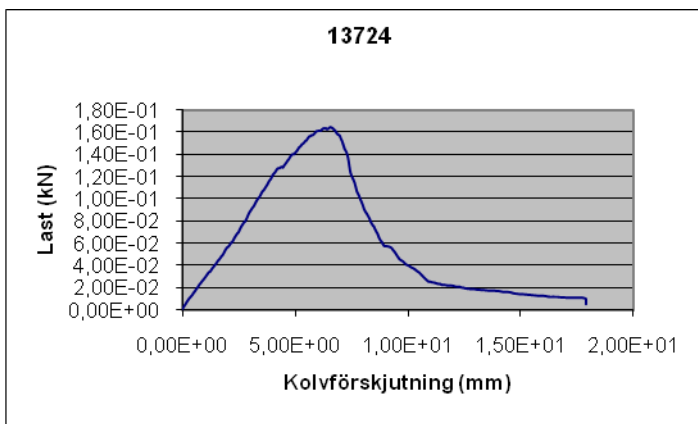
Figur 23 Provnnummer 13724. Dragprov av nätvinyl fogad med tejp 4945F från 3M vilket åldrats 6 månader. Kurvan är inte vertikal efter maximala lasten vilket beror på att tejen gör sönder delvis men fortsätter att ta upp last.

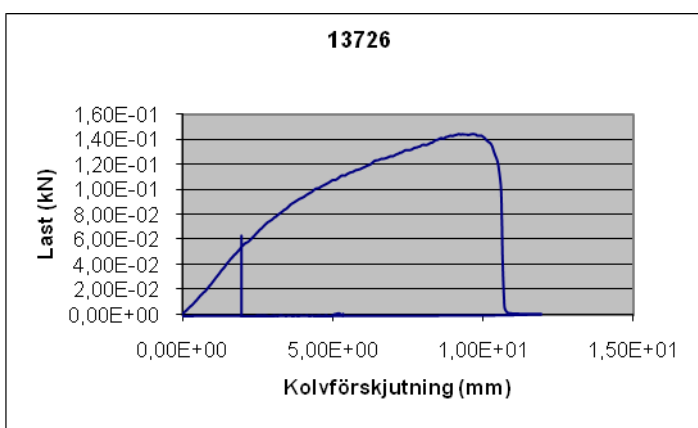
Figur 25 Provnnummer 13726. Dragprov av nätvinyl fogad med tejp 4945F från 3M vilket åldrats i 6 månader. Kurvan är inte vertikal efter maximala lasten vilket beror på att tejen gör sönder delvis men fortsätter att ta upp last. Den extra vertikala kurvan beror på att maskinen inte stängdes av medan provet lossades.

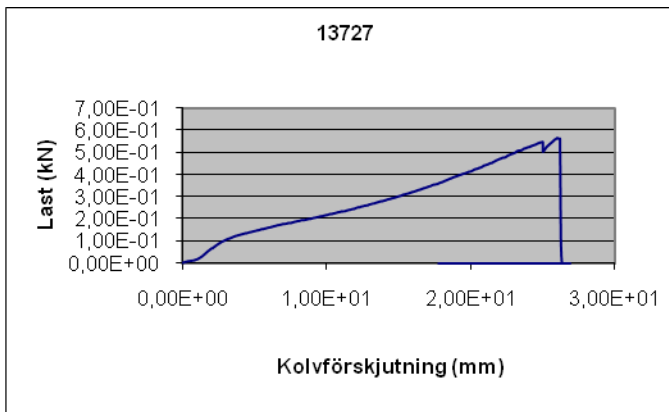
Figur 26 Provnnummer 13727. Dragprov av nätvinyl fogad med svets med värmekil. Kurvans vertikala lutning efter maximum visar att duken gått sönder helt och inga kontaktpunkter mellan de två fogade

bitarna finns kvar. Ojämheter i kurvan beror på att lasten lades på manuellt och uppehåll gjordes då skärmen uppdaterades.

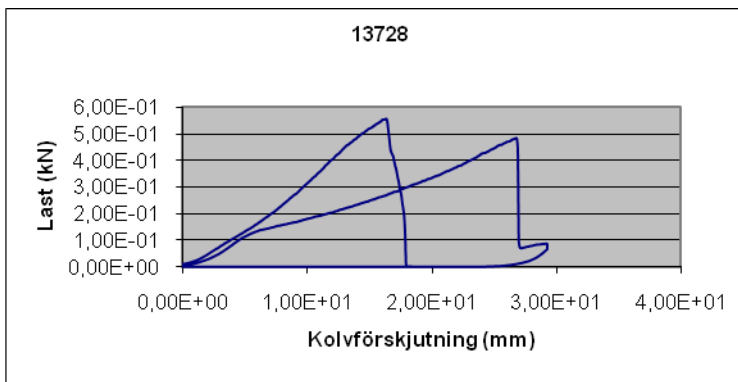
Figur 27 Provnnummer 13728. Dragprov av nätvinyl fogad med HF-svets. Den undre kurvan är ett första försök då provbiten gick av i infästningen. Den övre kurvan har en brantare lutning eftersom duken redan har töjts ut. Detta visar på att duken inte går tillbaka till sin ursprungliga form direkt efter den töjts ut. Fogen går sönder långsamt och tar upp last efter den börjat gå sönder vilket visas av att kurvan efter maxlast inte är vertikal.
